# Verkendend onderzoek Kattenburgerplein-Oostenburgergracht te Amsterdam

| Afrondingsdatum | : | oktober 2009 |
| Onderzoeksnummer | : | PFBA.09/21312.ond |
| Uitgevoerd door | : | Pius Floris Boomverzorging Amsterdam |

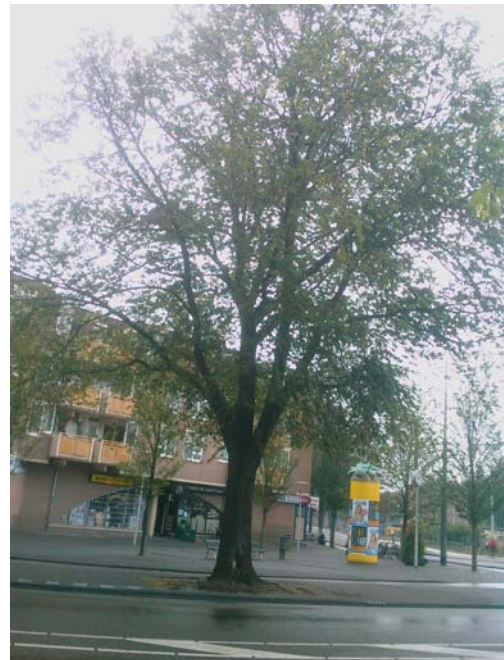
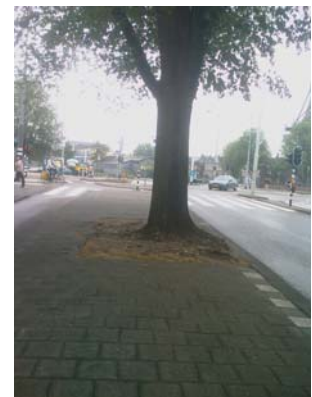
Boomsoort: Ulmus x hollandica 'Belgica'  
Hollandse iep  
Plantjaar: 1953  
Opnamedatum: 18-08-2009  
Conditie: Redelijk  
Toekomstverwachting: Goed  
Verplantbaarheid:  
Diameterklasse: 50-100 in cm op 130 + maaiveld  
Hoogte: 20 in meters + maaiveld

| Kroon | <input checked="" type="checkbox"/> | Uitzakkende takken | <b>opkronen volgende snoeibeur<br/>zwaar dood hout,zsm</b> |
| Stam /<br>Stamvoet | <input type="checkbox"/> | Radiale scheuren /<br>ribvorming | <b>stamvoet; matig</b> |
| | <input checked="" type="checkbox"/> | Stamvoetschade | |
| <b>ernstig</b> | | | |

nto; stabiliteit stamvoet

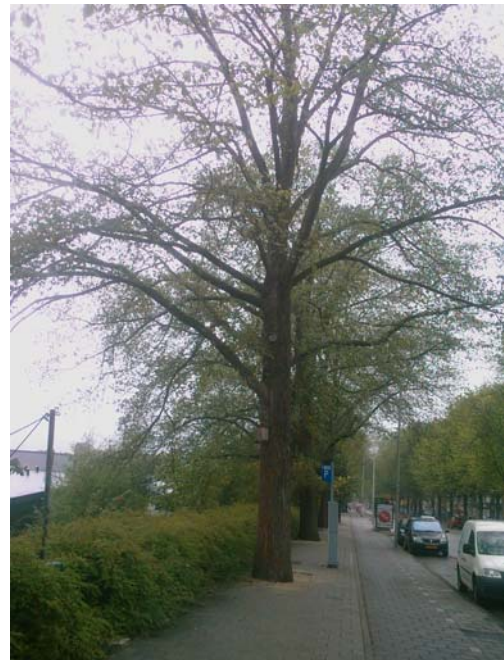
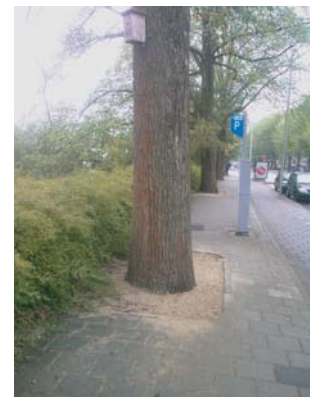
Boomsoort: Ulmus x hollandica 'Belgica'  
Hollandse iep  
Plantjaar: 1953  
Opnamedatum: 18-08-2009  
Conditie: Redelijk  
Toekomstverwachting: Redelijk  
Verplantbaarheid:  
Diameterklasse: 50-100 in cm op 130 + maaiveld  
Hoogte: 20 in meters + maaiveld

| <input checked="" type="checkbox"/> | Stamvoetschade | |

nto; stabiliteit stamvoet

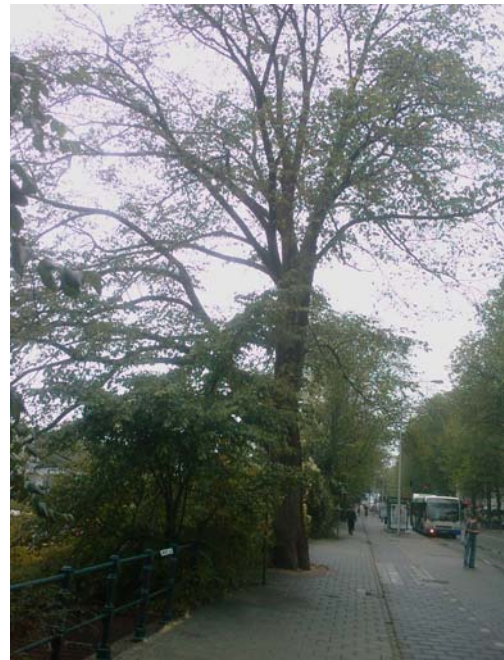
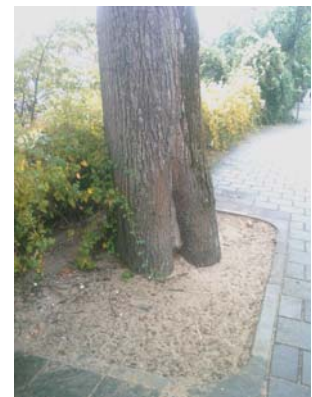
Boomsoort: Ulmus x hollandica 'Belgica'  
 Hollandse iep  
 Plantjaar: 1953  
 Opnamedatum: 18-08-2009  
 Conditie: Redelijk  
 Toekomstverwachting: Redelijk  
 Verplantbaarheid:  
 Diameterklasse: 50-100 in cm op 130 + maaiveld  
 Hoogte: 30 in meters + maaiveld

| <input checked="" type="checkbox"/> | Stamvoetschade | <b>5%</b> |

nto; stabiliteit stamvoet

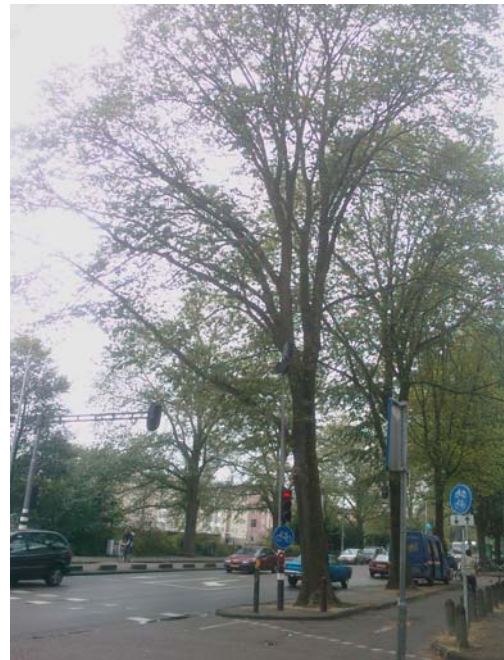
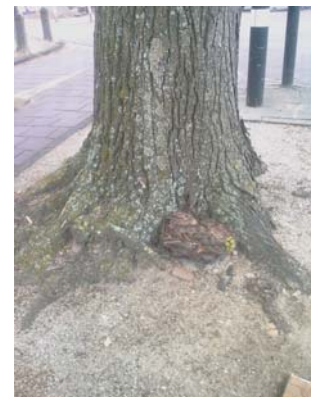
Boomsoort: Ulmus x hollandica 'Belgica'  
 Hollandse iep  
 Plantjaar: 1930  
 Opnamedatum: 18-08-2009  
 Conditie: redelijk  
 Toekomstverwachting: redelijk  
 Verplantbaarheid:  
 Diameterklasse: 50-100 in cm op 130 + maaiveld  
 Hoogte: 25 in meters + maaiveld

| | <input checked="" type="checkbox"/> | Kroonschade | gebroken tak |
| | <input checked="" type="checkbox"/> | Stamvoetschade | 10% |

nto stabiliteit stamvoet, zie ook nto 2006
